1 Einleitung

Ein wenig "gewöhnungsbedürftig" ist sie ja schon- die Standardfarbe, mit denen die NF-Schmiede "Brüel&Kjaer" ihre Edel-Messgeräte lackiert. Jedenfalls steht bei mir seit einiger Zeit aus einem Nachlass ein defektes, frosgrün verkleidetes NF-Voltmeter herum- ein B&K 2606 mit einem Druckdatum des Schaltbildes von 1969!

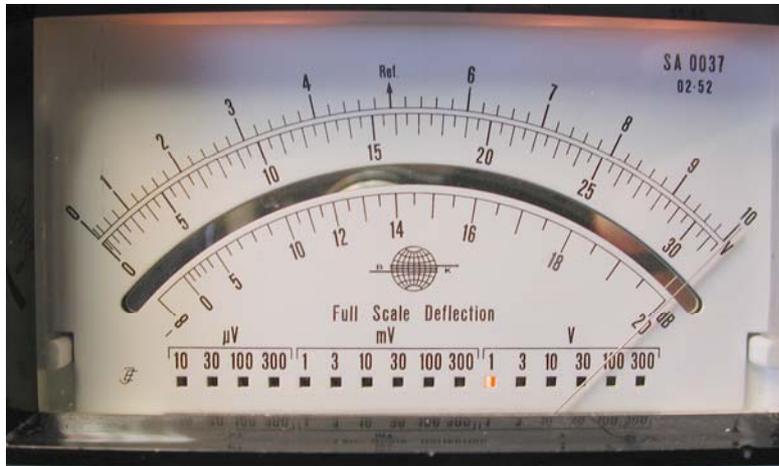
Trotzdem scheint mir der 2606 noch etwas Weiteres zu verheimlichen: wenn ich die $0,8V_{eff}$ mit einem beherzten Griff zum Schraubendreher und CAL-Poti auf sauber angezeigte $1,0V_{eff}$ stelle, scheint die Skalierung nicht mehr zu stimmen: eingespeiste $0,5V_{eff}$ werden -trotz korrekter 100%-Einstellung- als $0,4V_{eff}$ angezeigt: das sind lockere 20% Messfehler!

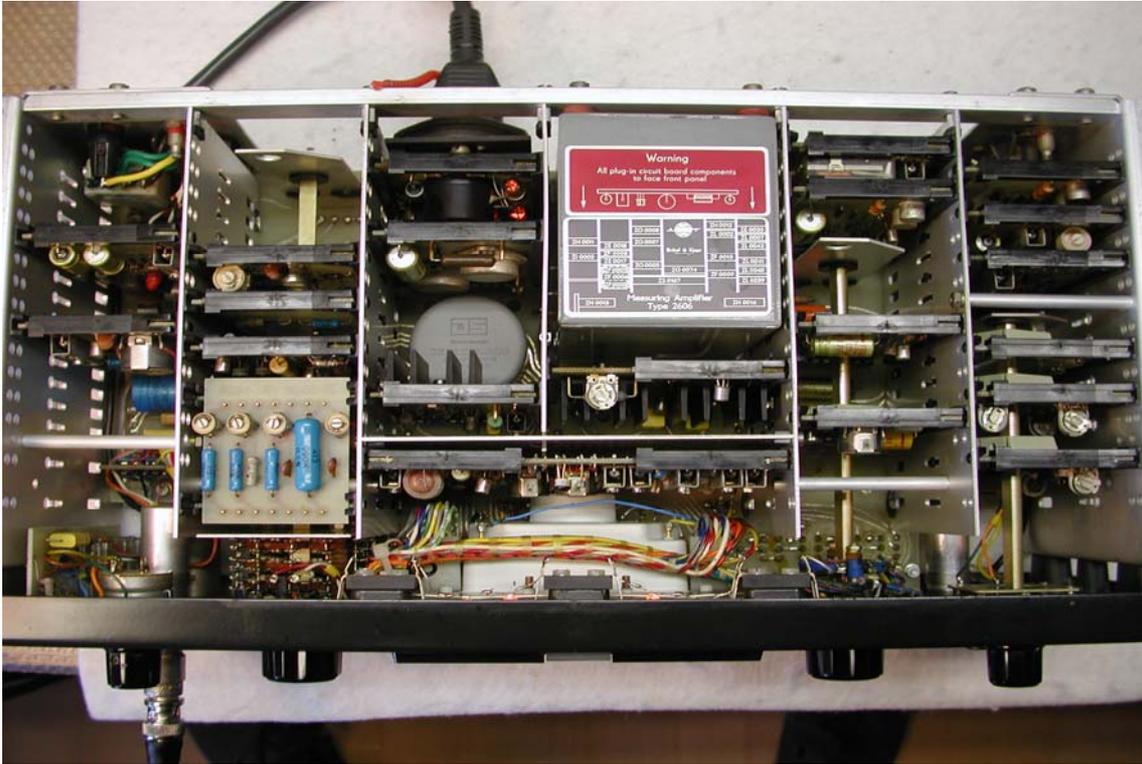
Eine Hauptplatte, in die zig kleine Funktionsbaugruppen (Einzelmodule) eingesteckt sind, jedes einzelne gesichert durch eine Schienenführung und einen Verrastungshebel. Die Leiterbahnen sind an den Kontaktstellen ausnahmslos vergoldet; dadurch auch nach nun fast vierzig Jahren(!) noch so gut wie keine Oxidationsspuren!

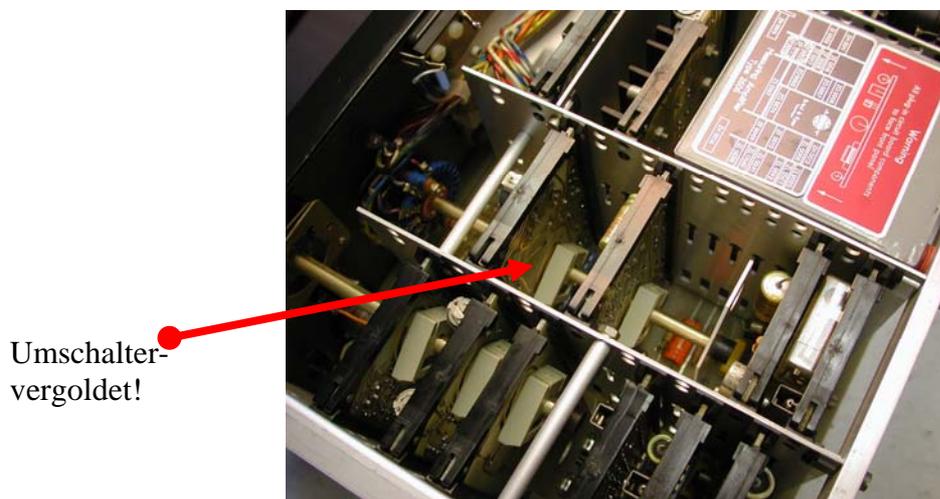
Der größte Kracher aber ist die Ausführung der Drehschalter für die Messbereichumschaltung. Wo andere Hersteller nur einfache Presspappe mit Schleifkontakten einsetzen, benutzt B&K hier tatsächlich modular aufgebaute Schaltebenen in Leiterplattenform! Man stelle sich das so vor, dass die Drehstange, auf der vorne der Betätigungsknopf sitzt, fast bis nach hinten zur Geräterückwand verlängert ist. Auf ihr sitzen in mehreren Ebenen dort aufgefädelte Kontaktschleifer (vergoldet und federnd gelagert- selbstverständlich!). Diese wiederum kontaktieren die senkrecht in das Motherboard eingesteckten Leiterplatten, auf denen die -ebenfalls vergoldeten- Schleifbahnen als Leiterbahnen aufgebracht sind. Man glaubt es kaum, aber durch all das viele Edelmetall kann man sich aus einem Dutzend 2606 durch Einschmelzen sicher einen neuen Ehering herstellen ;-)

Ich zog jedenfalls alle Leiterplattenmodule heraus, putzte mit Klopapier und "Kontakt60"- und verjüngte das Gerät damit elektrisch um fast ein halbes Jahrhundert. Man hätte sicher auch Goldputzmittel nehmen können, aber das Kontakt60 reinigt auch hier -wie gewohnt- gründlich und zugleich sanft.

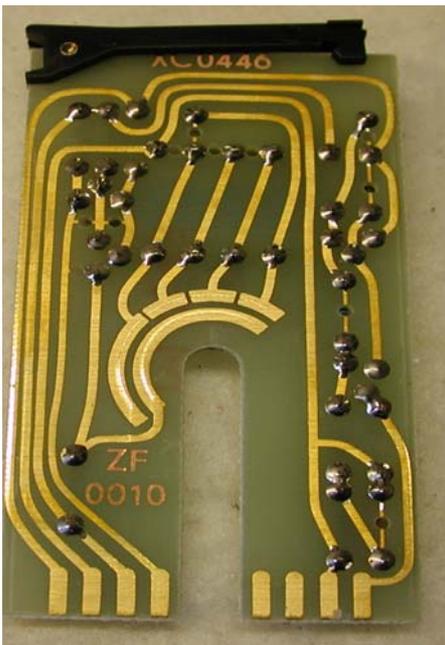
links: Schleifbahnen (vergoldet)

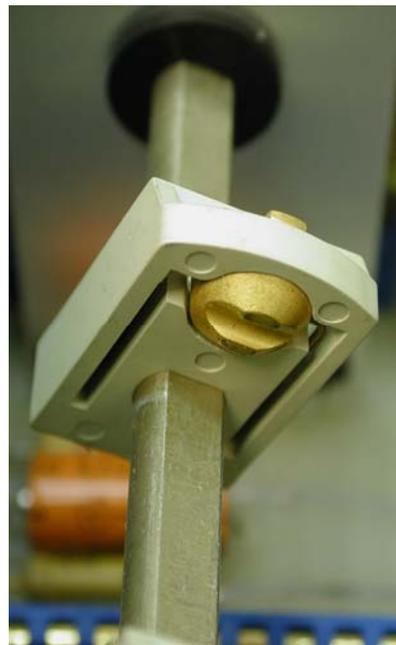
rechts: Schleifer (ebenfalls vergoldet)

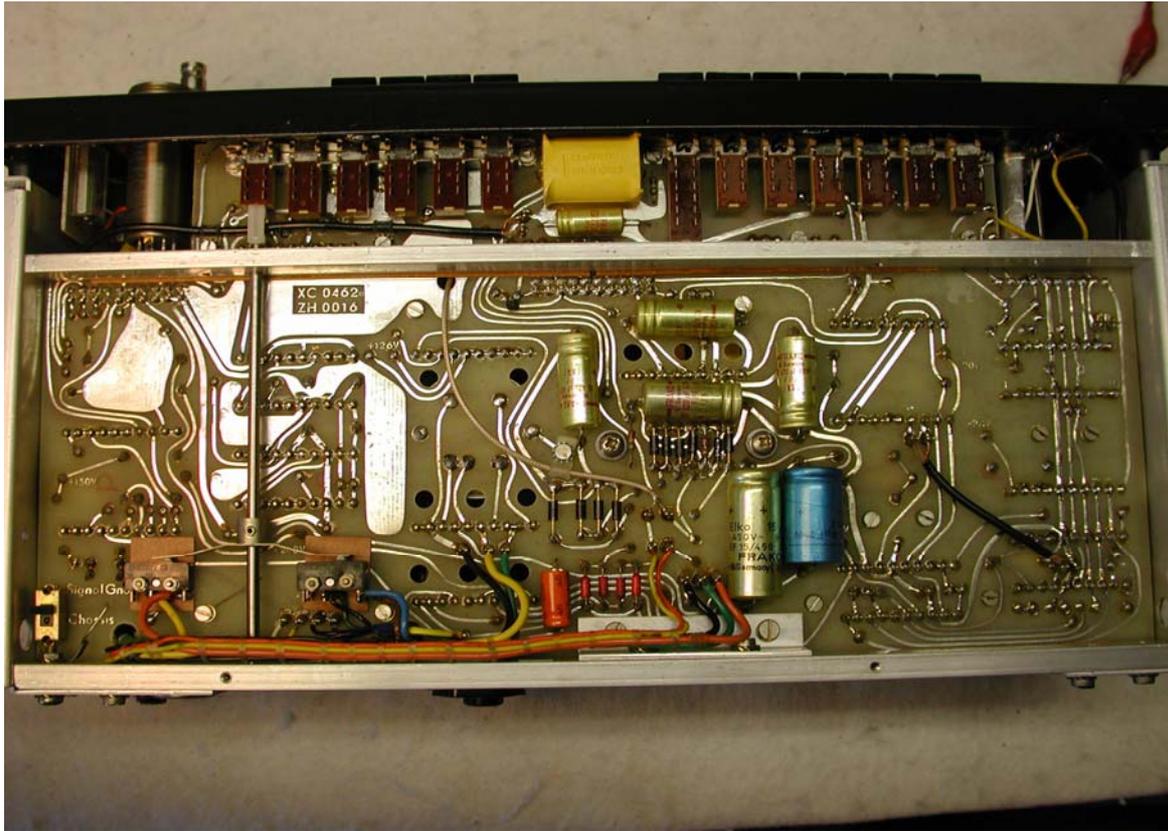
Ansicht von unten auf das Motherboard

Zum Beispiel den lustigen Netzschalter, der über eine Schubstange zwei Mikroschalter betätigt. Oder die Umschaltmöglichkeit zwischen Signal- und Chassiserdung, die sonst wohl kaum ein anderes Gerät so komfortabel bietet (Umschalter direkt auf der Leiterplatte). Hier sehe ich aber auch, dass es sich hier um ein Gerät aus einer „moderneren“ Serie handeln muss (vielleicht von 1971, haha!), denn meine Schaltunterlagen zeigen –statt des Schalters- noch eine Schraubverbindung zum Wählen der Gerätemasse. Und auch die PEAK-Hold-Schaltung ist in meinem Schaltplan noch nicht erwähnt.

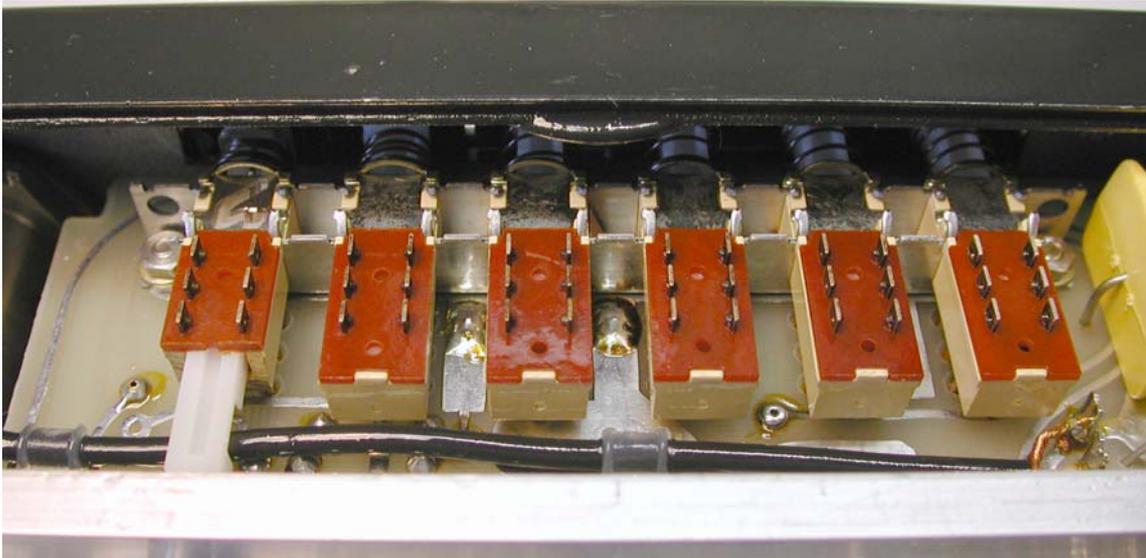
... Wackelkontakt!!!!

Und zwar verfügt das Gerät über einen Eingangswahlschalter, mit dem man alternativ ein B&K-Messmikrofon anschließen kann und den 2606 damit zum Präzisionsschallpegelmesser macht. Und genau diese Taste produzierte einen Wackelkontakt direkt am Eingang der Signalkette!

Also diesmal mein WD-40 herausgeholt und ordentlich von der Suppe in die Schalter hineingejaucht. Leider sind die nicht zum Öffnen vorgesehen, so dass ich mich darauf beschränken muss, den „Ölwechsel von hinten durch den Auspuff“ vorzunehmen. Nach kurzer Einwirkzeit begann ich, Beethovens 5te auf dem Tastensatz zu spielen. Es klickerte und klackerte und damit hoffte ich stets auf die Selbstreinigungswirkung der Kontakte. Zum Schluss „druckluftete“ ich den Tastensatz noch einmal und freue mich seitdem einer korrekten Funktion des 2606!

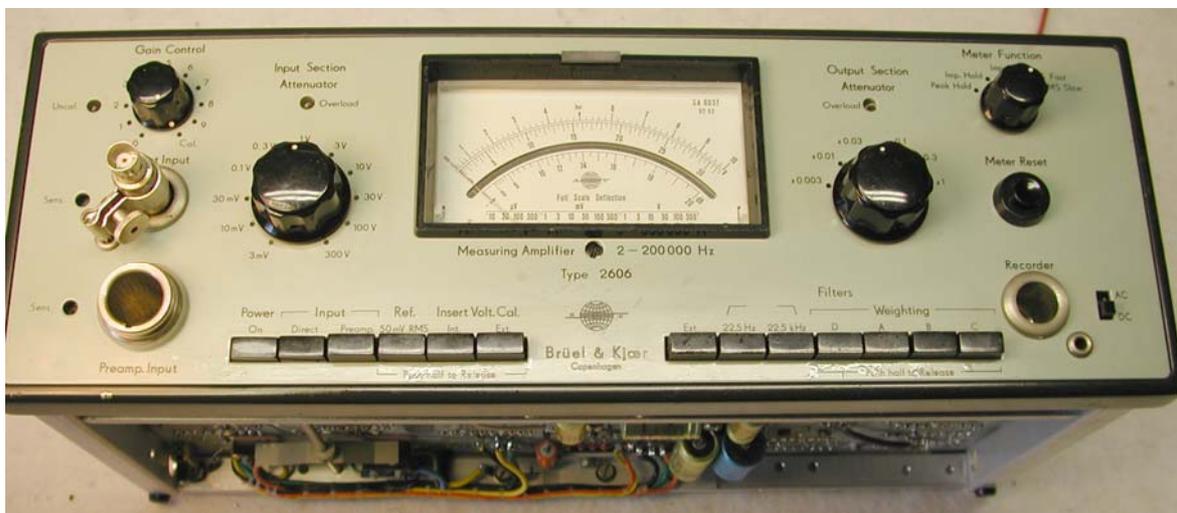
Toll, ne?!?!

Das Wiederherstellen der korrekten Funktion dieses Gerätes verlief wirklich besser, als gedacht. Nach einigen Prüfungen mit meinem Kalibrator kann ich nun davon ausgehen, dass das 2606 wieder innerhalb originaler Spezifikationen arbeitet. Ich ermittelte eine Unlinearität bei 50% Zeigerausschlag im 1V-Bereich von ca. +1,2%. Das ist für ein fast 40 Jahre altes Gerät mehr als respektabel- sogar heutige Digitalmultimeter erreichen kaum diesen Wert.
